IGLESIA Y CONVENTO DE
SAN FRANCISCO

UNA HISTORIA
PARA EL FUTURO

Restauración arquitectónica

Planos y registro fotográfico

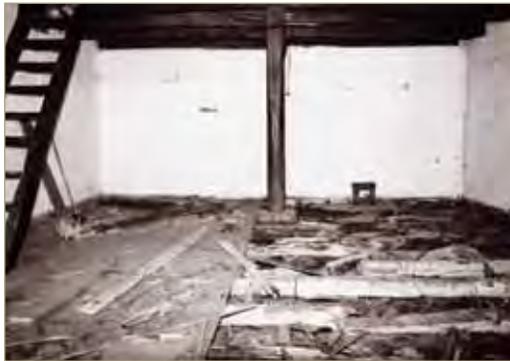
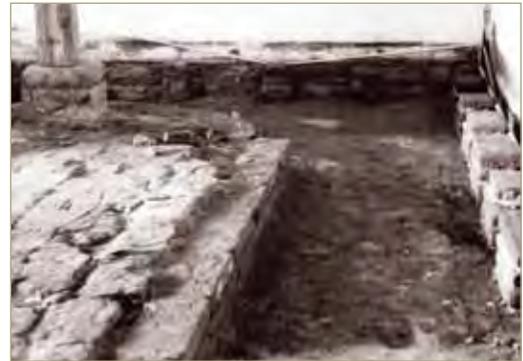
ADECUACIÓN DE LOCAL PARA OFICINA DEL PROYECTO

- ▶ Retiro del piso deteriorado
- ▶ Limpieza y consolidación de piso original

- ▶ Colocación de tablón de caoba

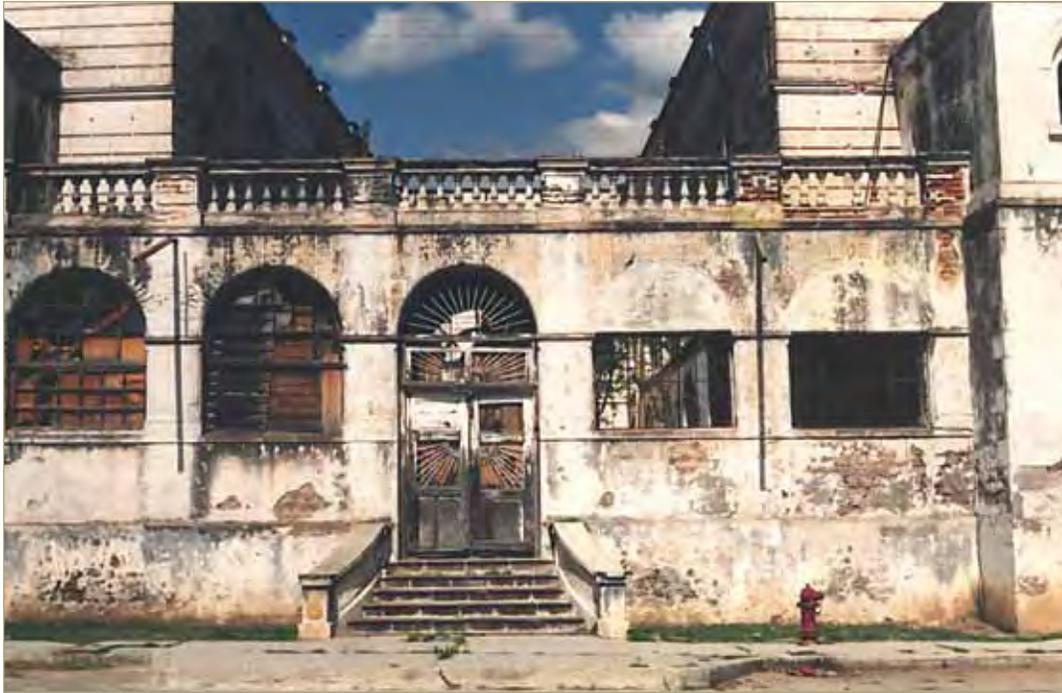
- ◀ Ingreso antes de la intervención
- ▼ Estado actual

La Escuela Taller, entre otros trabajos, restauró íntegramente la fachada del sector norte. Hace un par de años el FONSAI, retiró el enlucido de zócalos y muros inferiores y realizó un mantenimiento de pintura, para lograr la uniformidad en la fachada de todo el edificio, a propósito de los trabajos de restauración que ejecutaba en el sector sur del edificio.

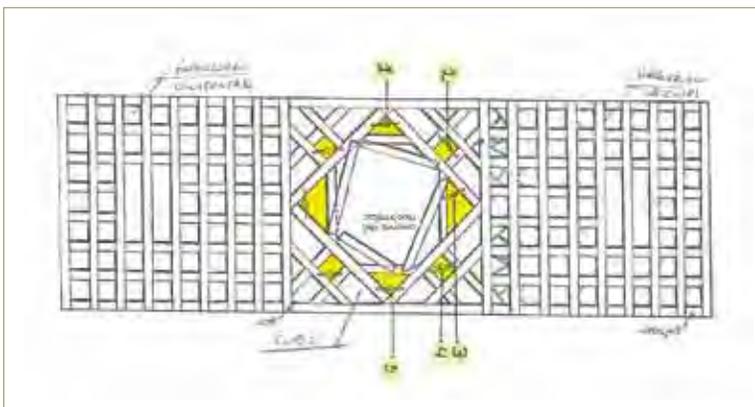
◀ Amarre del mocárabe

En principio se planeó realizar labores de conservación en donde no se incluía el desmontaje, consolidación y reintegración de faltantes. Analizado el estado de deterioro de la estructura y los tableros, se replantea el alcance de la intervención, coincidiendo en realizar un tratamiento integral del artesonado, secuenciándose el trabajo de la siguiente manera:

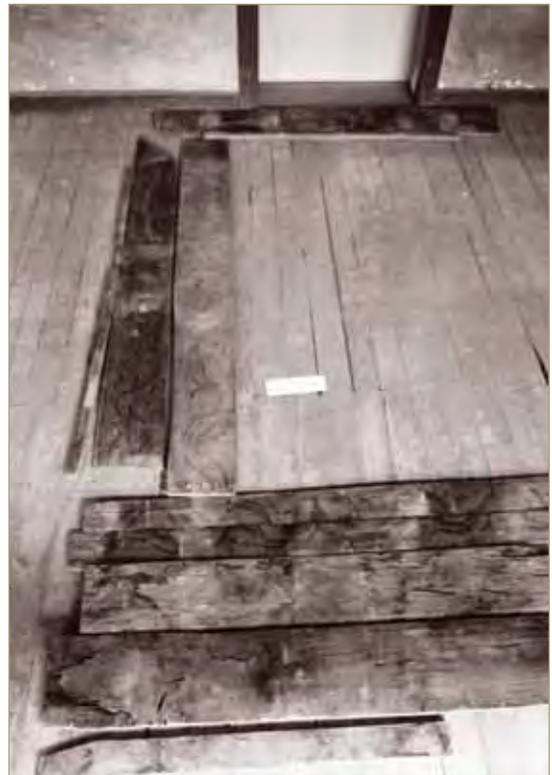
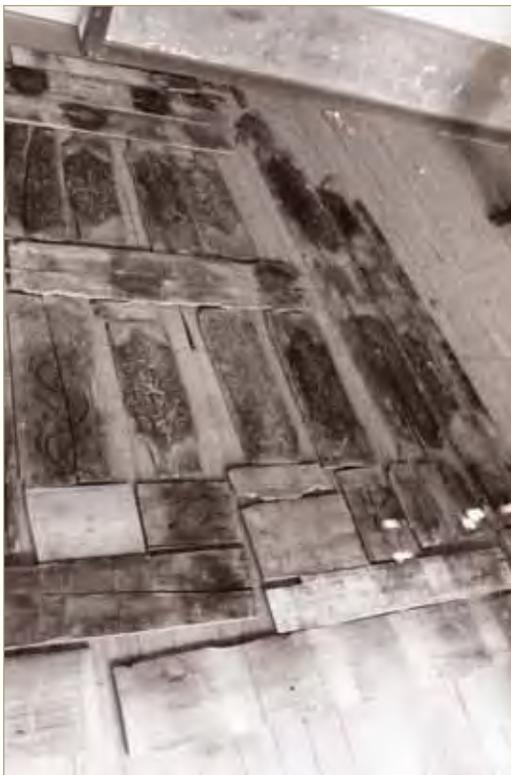
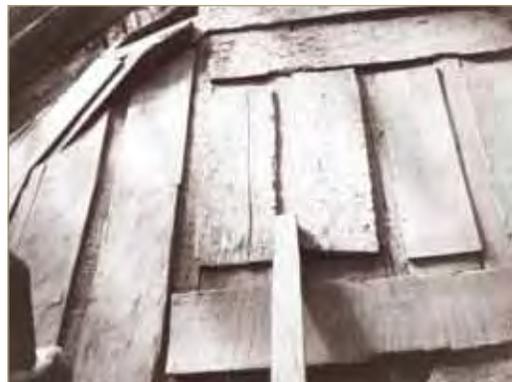
- ▲ Elementos extraños. Tableros monocromos de otra clase y muy deteriorados
- ◀ Tableros policromados para su tratamiento individual
- ▼ Estructura del artesanado libre de tableros

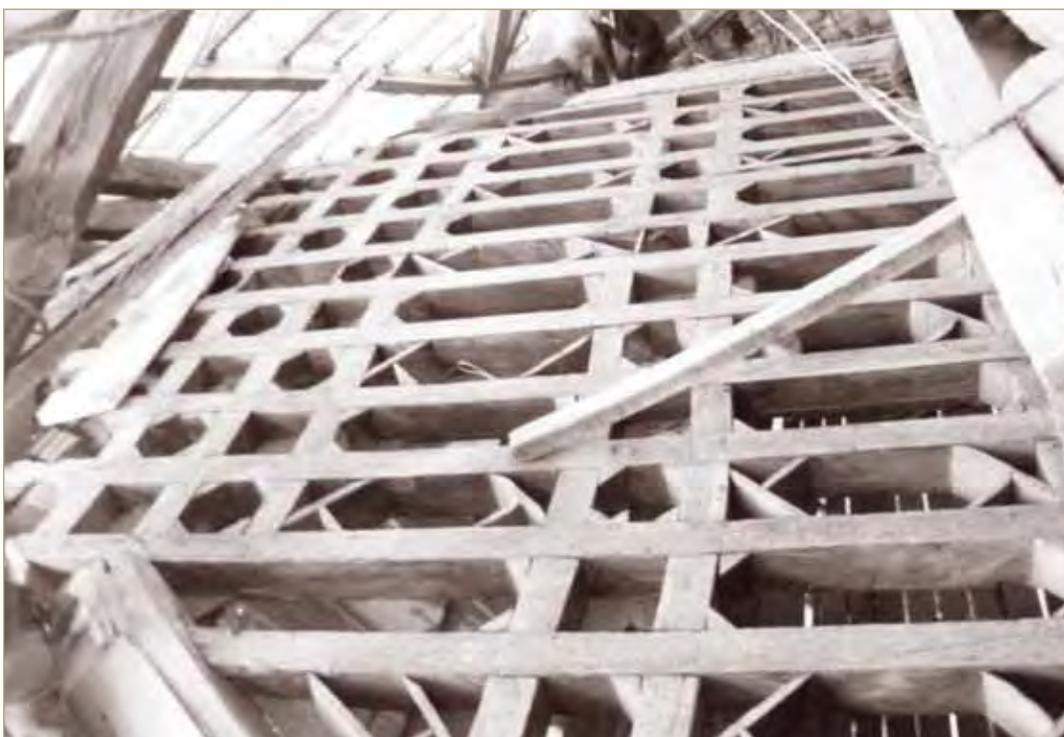
- ▶ Detalle de tableros dorados y policromados utilizados para cubrir los espacios
- ▶ Sistema de sujeción de pinjantes y mocárabes
- ▼ Desmontaje de mocárabes

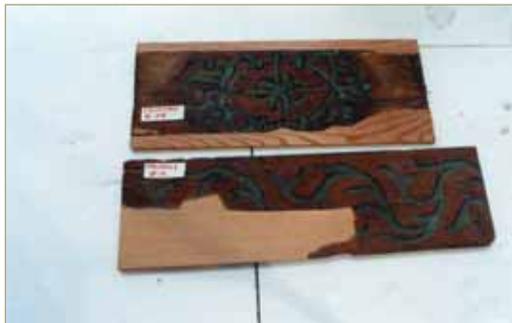
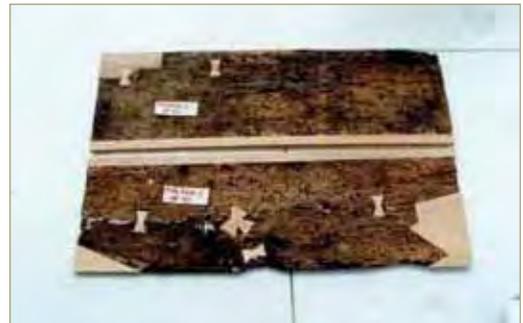
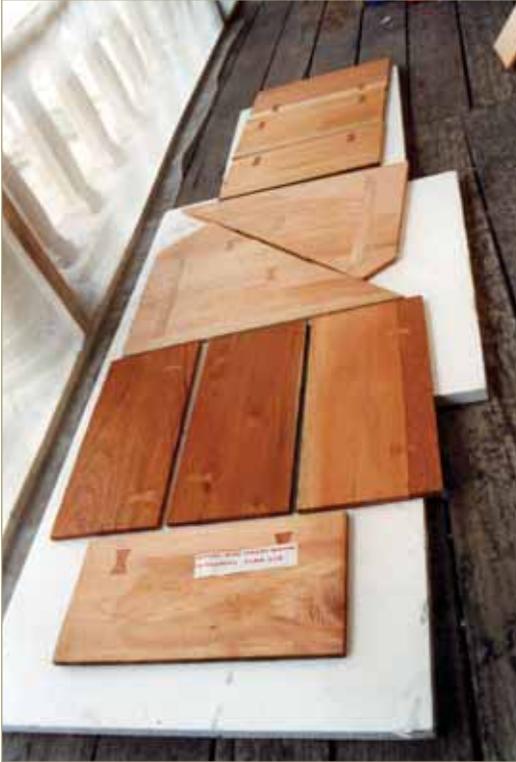
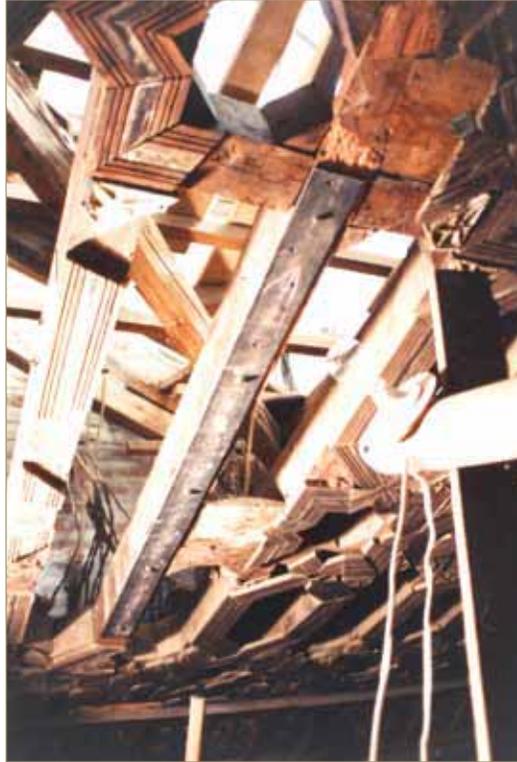
- ▲ Identificación de tableros, reforzamientos y colocación
- ▶ Colocación de injertos y refuerzos en los tableros policromados

Confección de tableros para reemplazar los muy deteriorados y los de madera de mala calidad

Colocación de pletina para reforzamiento de viga

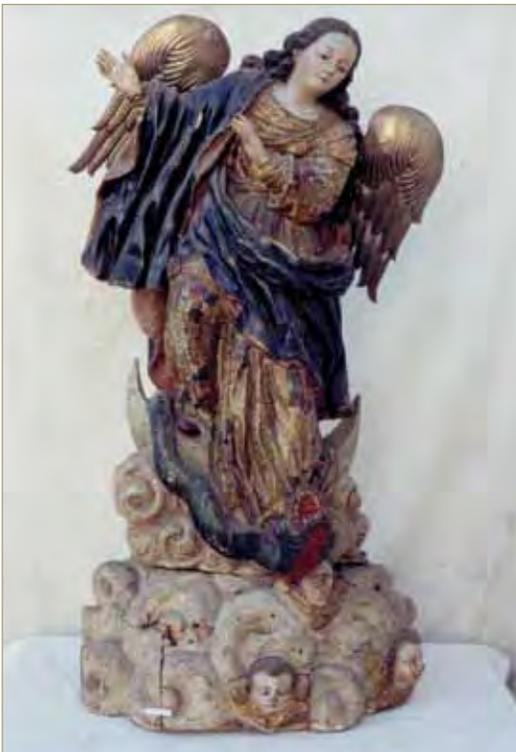
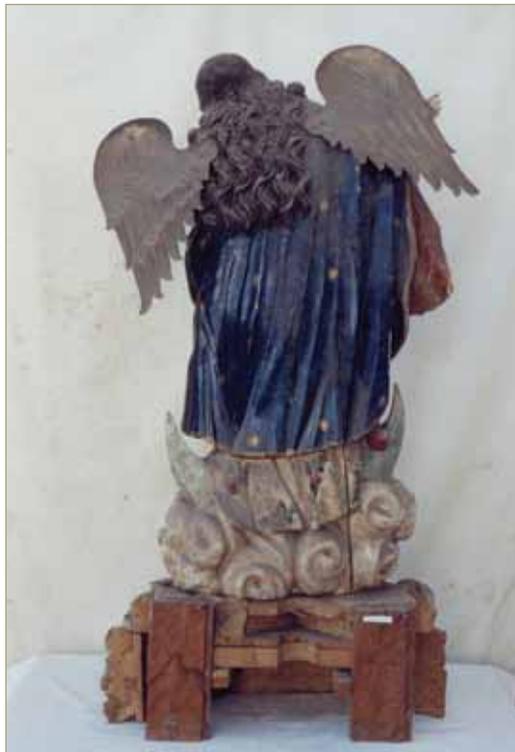
VIRGEN DE LEGARDA

- ◀ Escultura antes de la intervención

- ▶ Detalles de las afectaciones: suciedad, polvo, grasa, rajaduras
- ▶ Rajaduras y agrietamientos del encarne

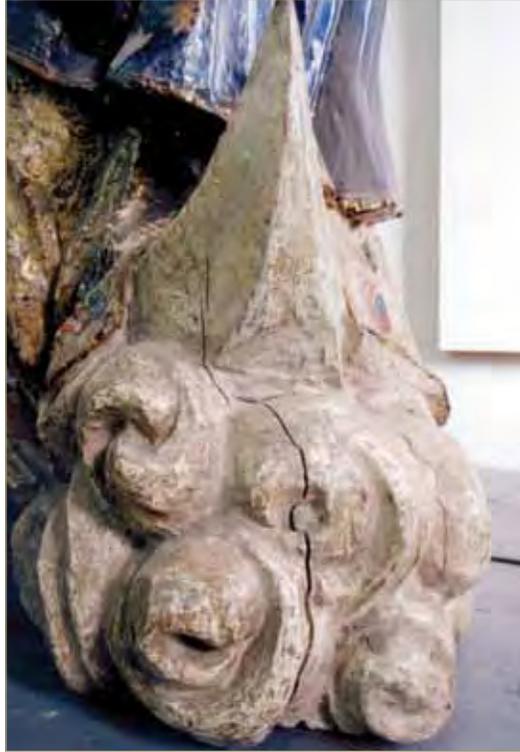
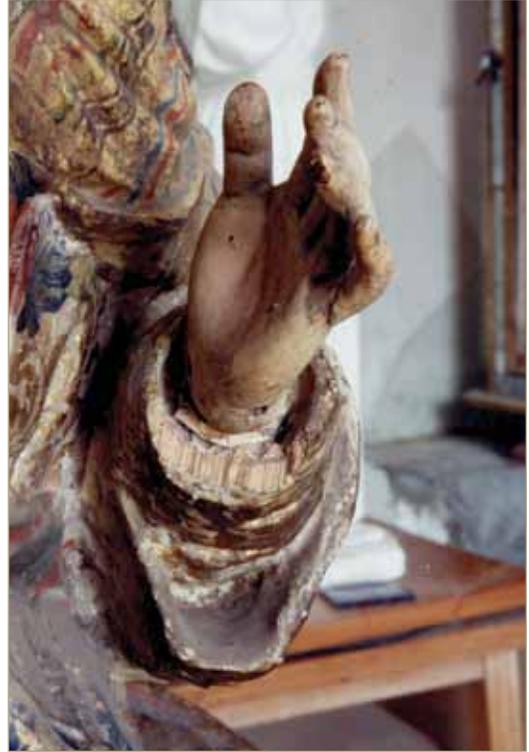
- ▶ Regeneración del dorado
- ▶ Barnizado final y colocación de manos

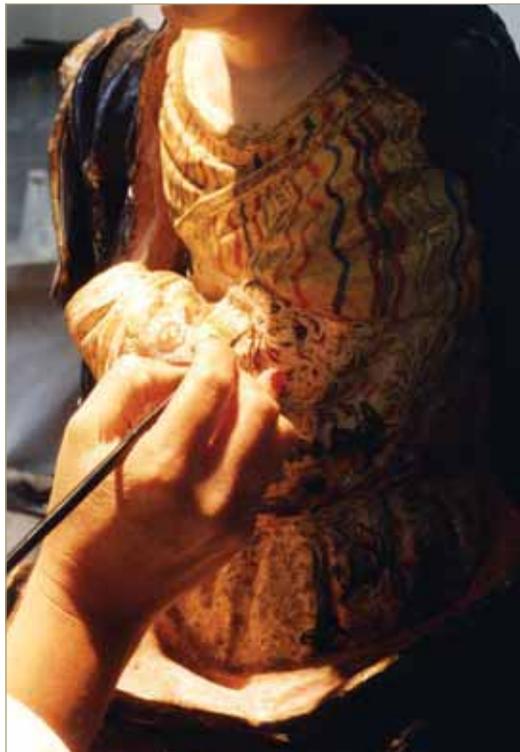
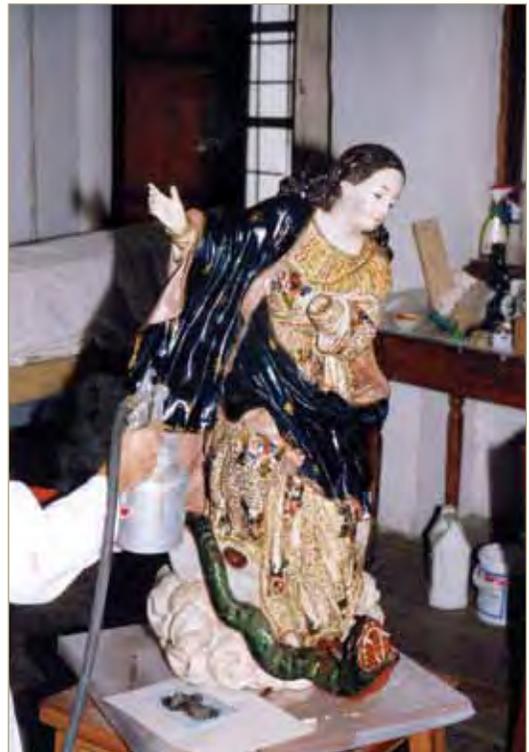
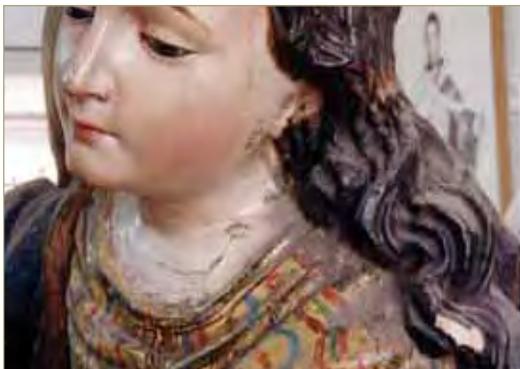
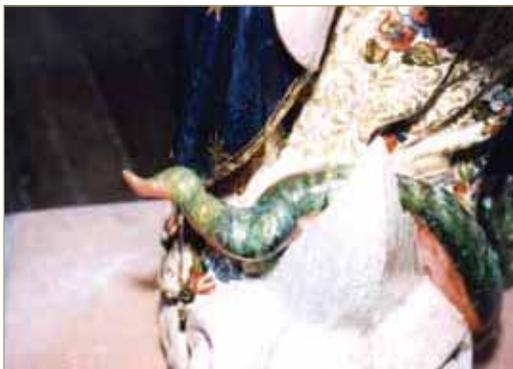
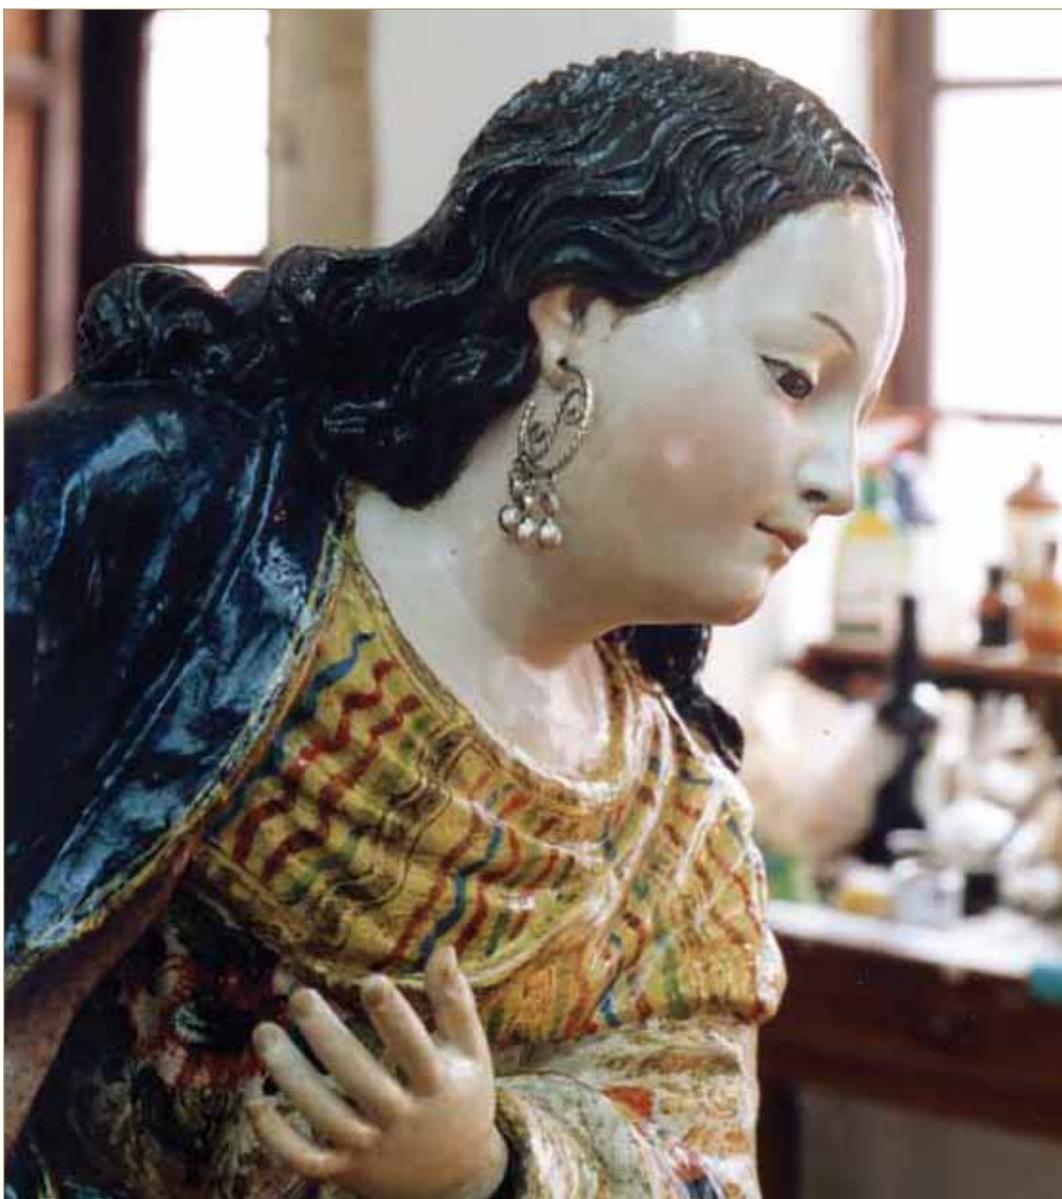
- ◀ Antes de la intervención, se aprecian los agrietamientos del encarne
- ◀ Detalle de la base de la escultura luego de la intervención
- ▼ Estado final

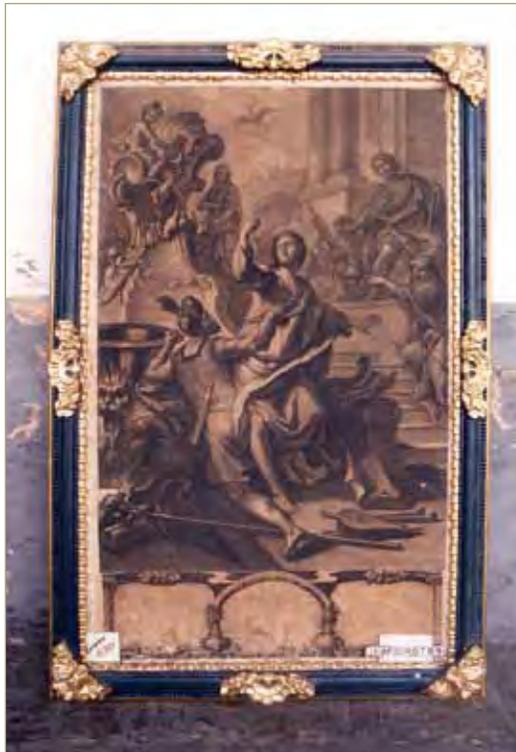
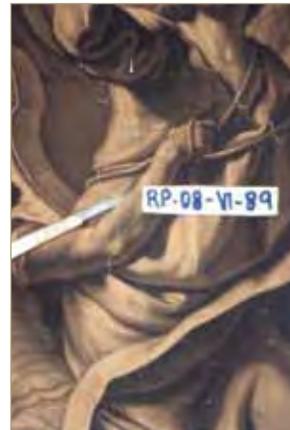
GRABADOS

- ▶ Antes de la intervención la obra se encuentra enmarcada y sin vidrio de protección.

- ◀ Por el uso de diferentes materiales, se producen roturas.
- ▼ El grabado presentaba manchas de humedad.

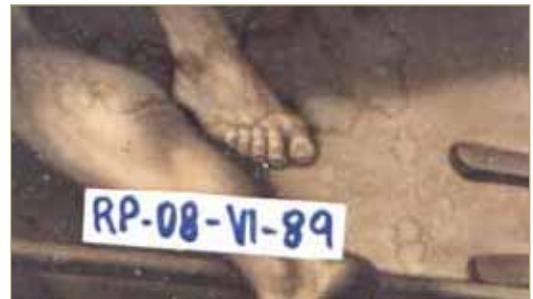
- ▶ Después de la inmersión de la obra en agua a 40 °C para hidratar el almidón, se procede al retiro de la tela; debajo del grabado se utiliza pellón como soporte para manipular el papel húmedo.

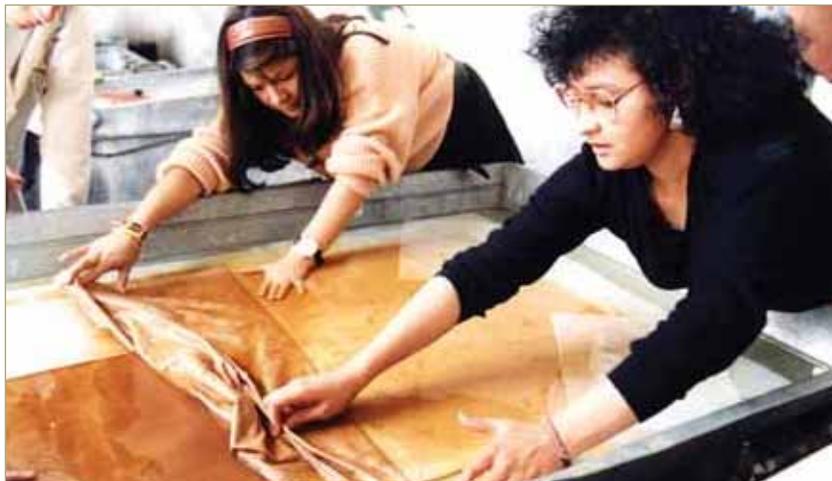
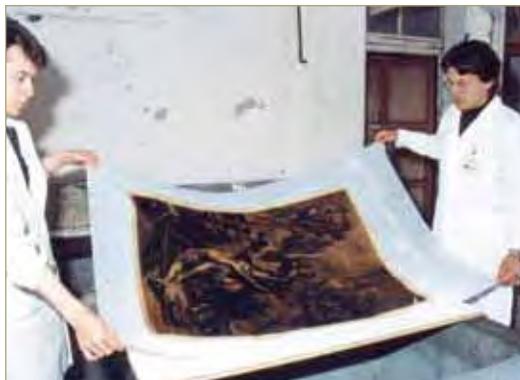
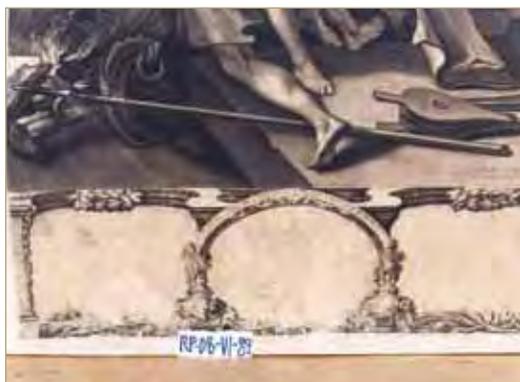
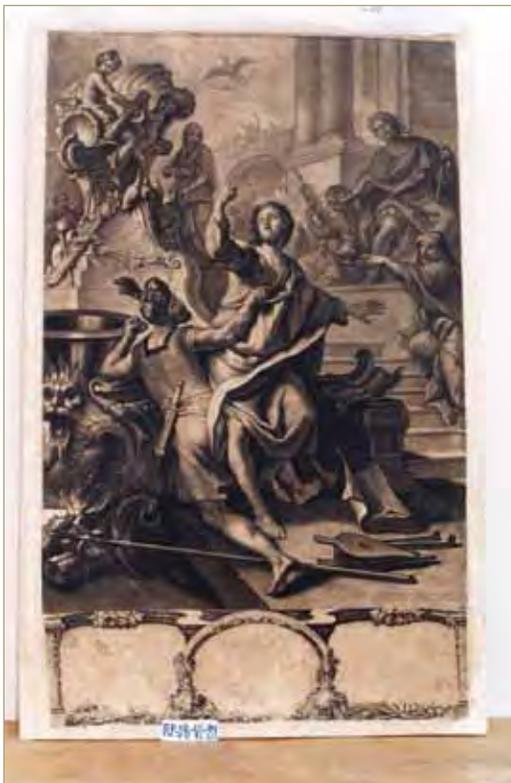
- ◀◀ segundo lavado para eliminar residuos de jabón neutro; se aplica hidróxido de calcio para estabilizar el PH
- ▼ Detalle de la obra concluida su restauración
- ◀ Solucionado el problema de las roturas, se lamina la obra con papel japonés para montarla en cartón permanente

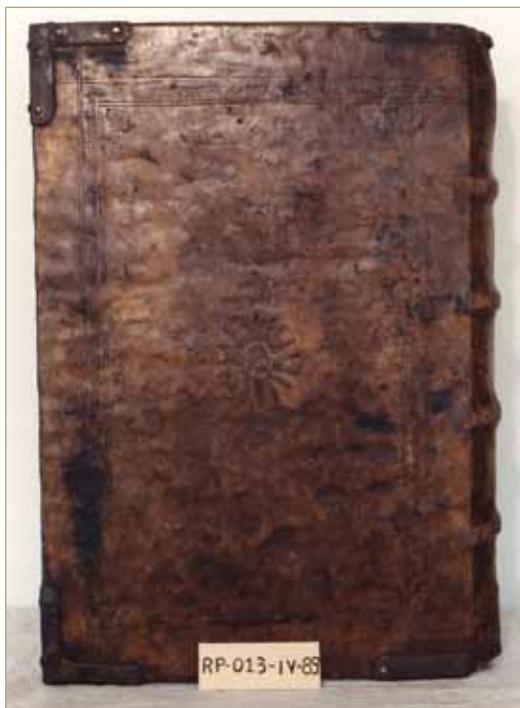
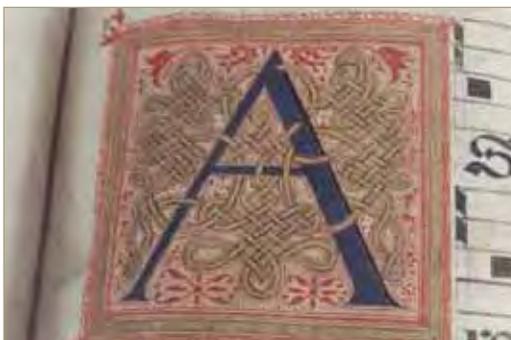
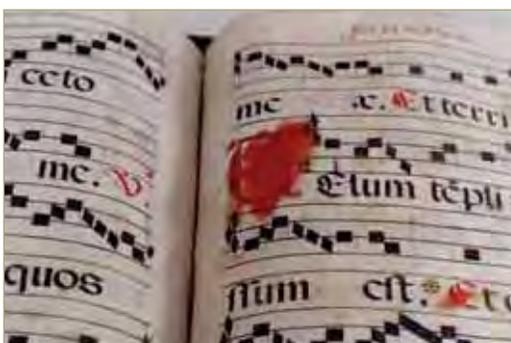
- ◀◀ Antes de la intervención. Se puede notar los esquineros de metal y la decoración grofada del cuero.
- ◀ Detalle de viñeta antes del tratamiento, decorada con motivos arabescos en pan de oro alrededor de la letra capitular.
- ◀ Disolución de la tinta como consecuencia de una limpieza antitécnica y con agua.

Las tintas son solubles en agua; por esto se las consolida con un pincel y de forma puntual aplicando Paraloid L72 al 20% y se eliminan las grasas saturadas del pergamino con hisopos empapados en Isopropanol.

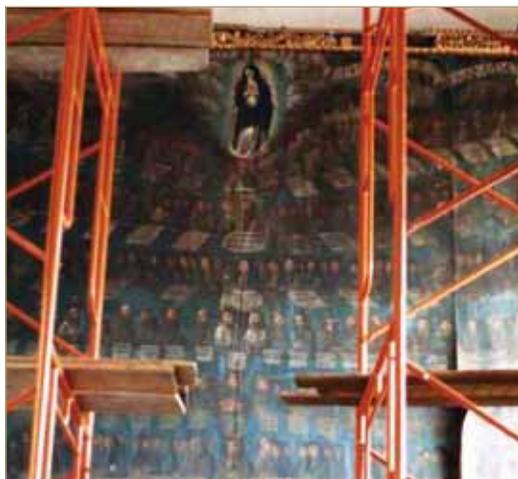
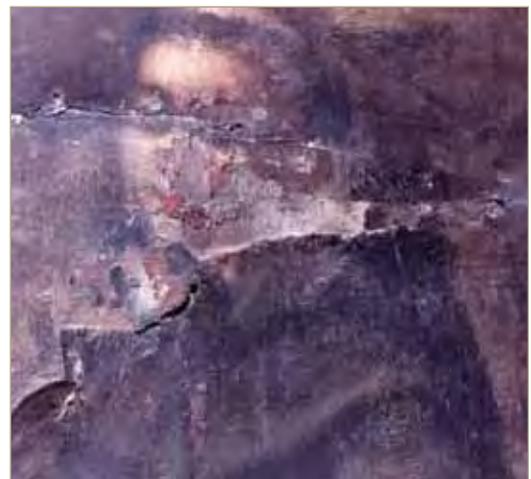
Taller de pintura de caballete

- ▶ Antes de la intervención. El cuadro se compone de varios fragmentos que han sido adheridos o cosidos entre sí.
- ▶ Cosido de una rotura

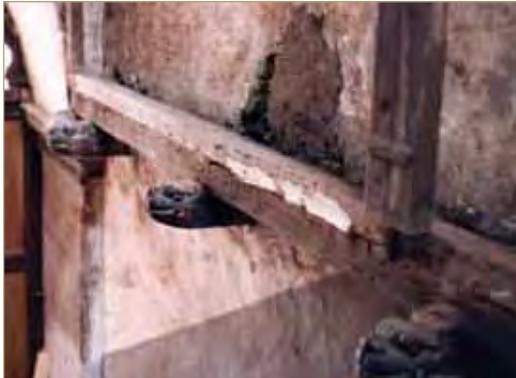
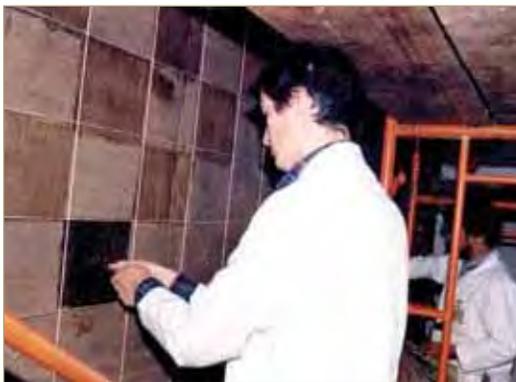
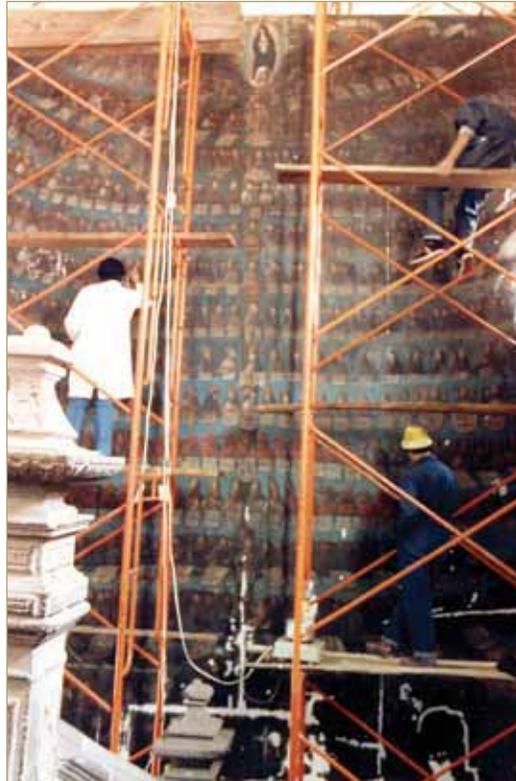
- ◀◀ El bastidor original fue reemplazado por uno técnico de conservación. Los apoyos de la obra tallados con figuras zoomorfas fueron conservados.
- ▼ Se limpia el soporte por la parte posterior, trabajando en cuadrículas, aplicando gacha (almidón) al que se adhiere la tierra y el polvo, que se eliminan con espátula y bisturí.
- ◀ Luego del trabajo por la parte posterior, se tensó la obra sobre su bastidor definitivo y se la trasladó a su lugar de origen, aislándola de la pared con espuma de poliestireno. En las zonas de pérdida de la pintura original se retoca utilizando el regatino.
