**ESCUELA SUPERIOR POLITÉCNICA DEL LITORAL
(ESPOL)**

**“Reconstrucción y Análisis del Proceso Constructivo y de
Uso de una Estructura Doméstica Manteña en López Viejo,
Costa Sur de Manabí, Ecuador”**

TESIS DE GRADO

Año: 2012

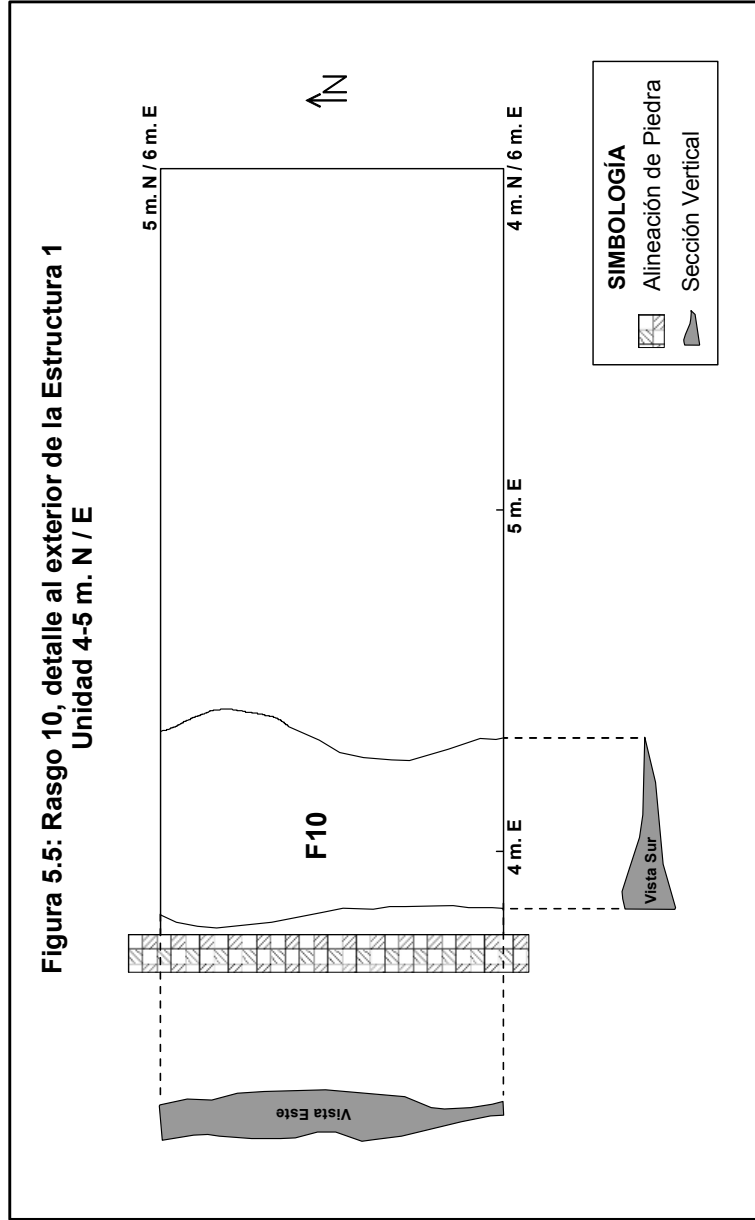
**Figura 5.5: Rasgo 10, detalle al exterior de la Estructura 1
Unidad 4-5 m. N / E**

El Rasgo 10 (F10: rasgo horizontal) constituye la deposición de una capa de barro, probablemente remanente de la construcción de los muros de barro de la estructura, de su mantenimiento o de su degradación. Está muy ligado a los rasgos de este nivel y primera ocupación, intruyendo algunos de estos rasgos esta capa del F10.

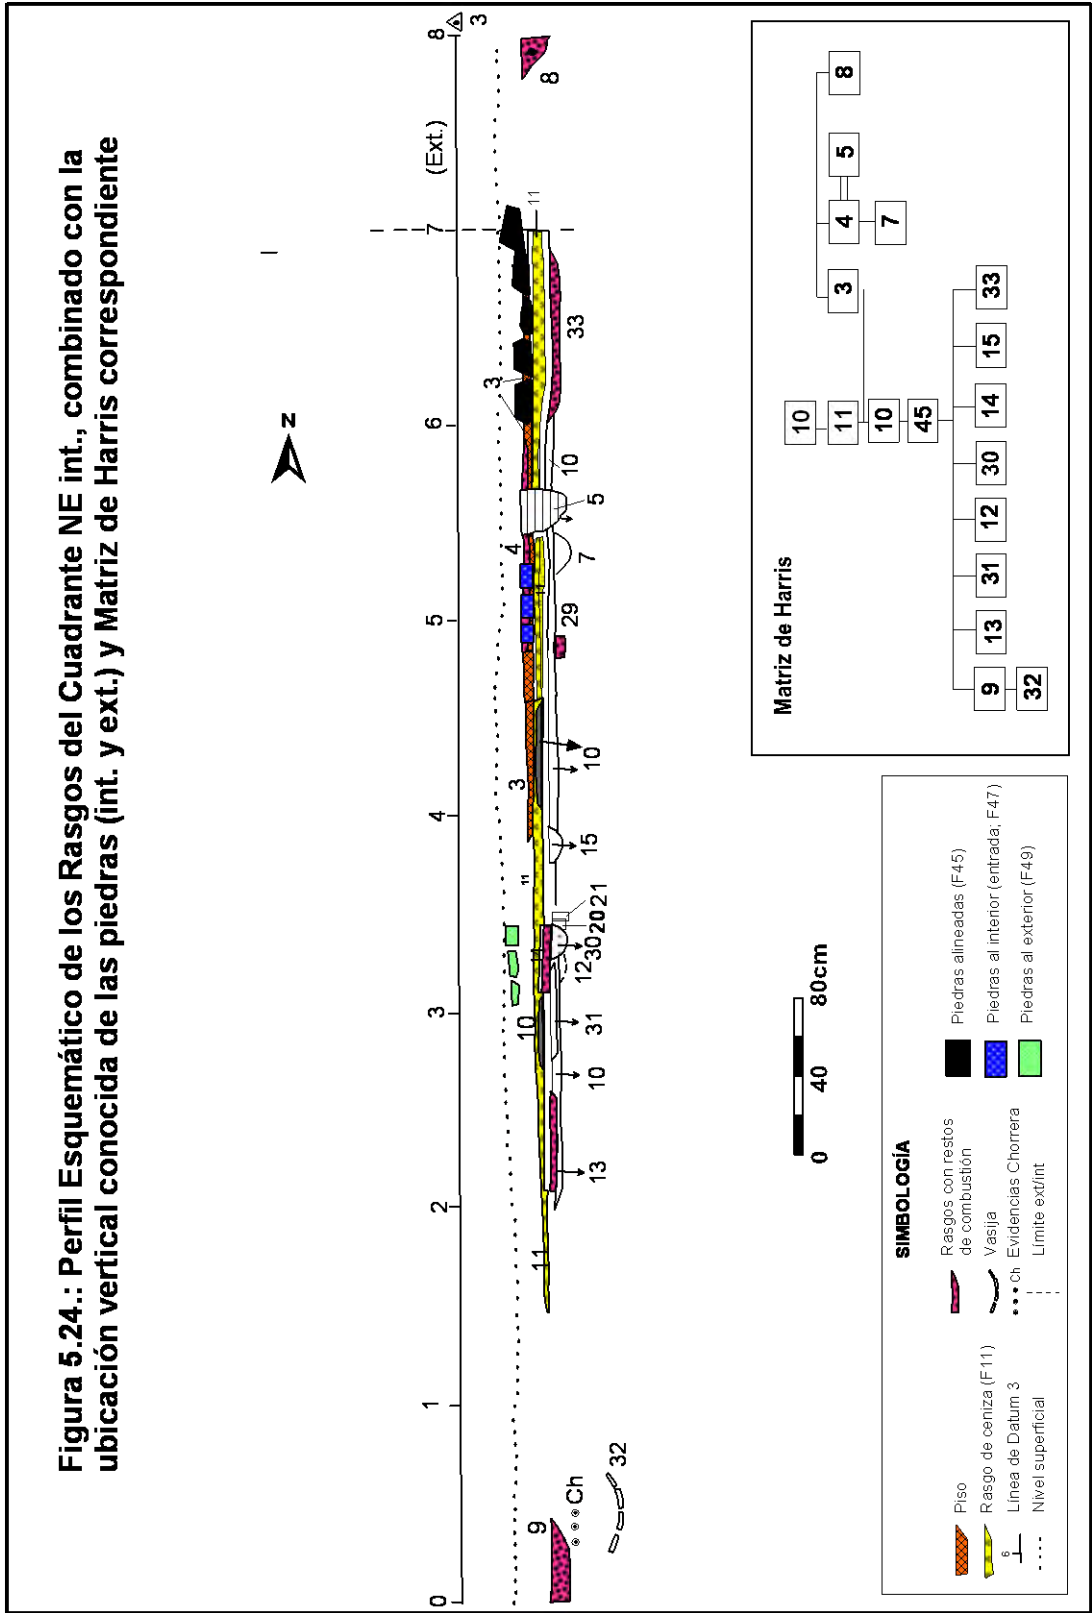
Figura 5.24.: Perfil Esquemático de los Rasgos del Cuadrante NE int., combinado con la ubicación vertical conocida de las piedras (int. y ext.) y Matriz de Harris correspondiente

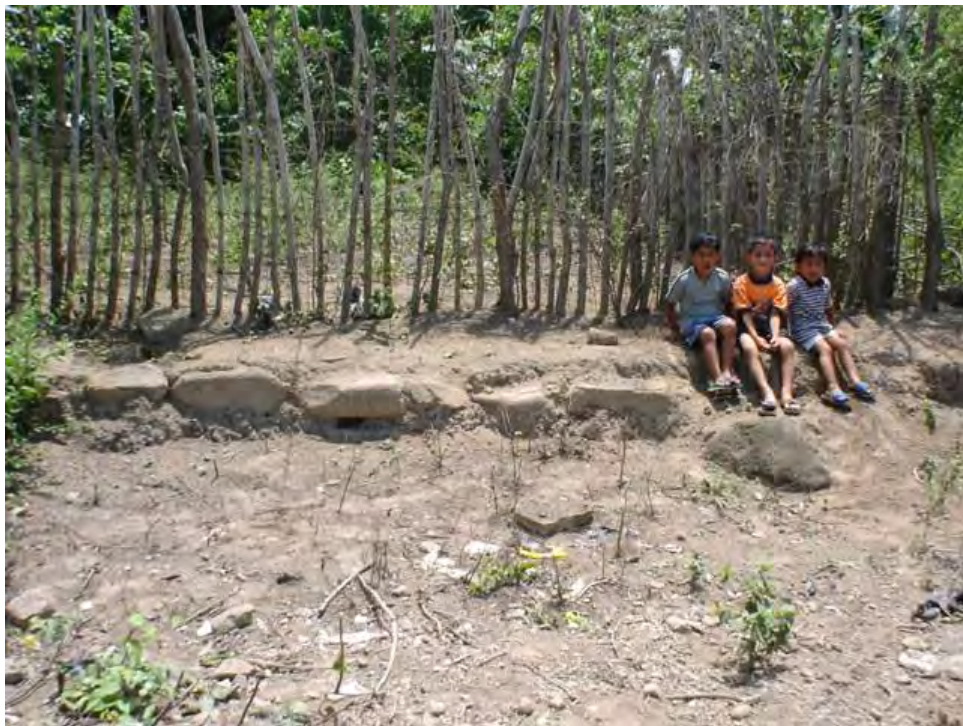
Foto 5: Alineación sub-superficial de una estructura de dimensiones grandes

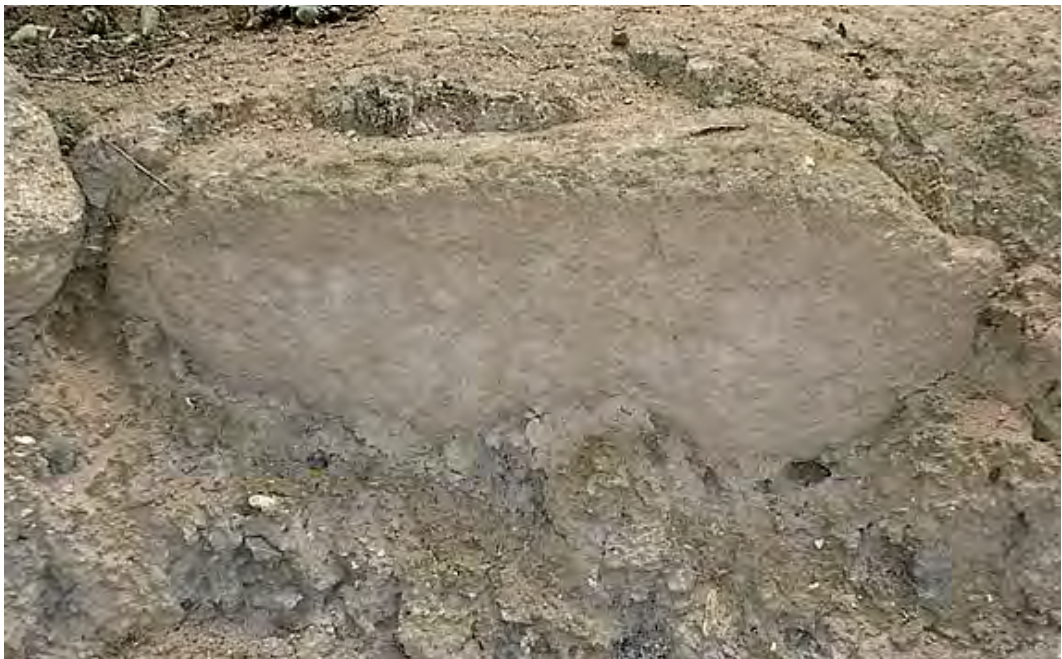
Foto 7: Detalle de una piedra y del mortero que rodea la base de la piedra

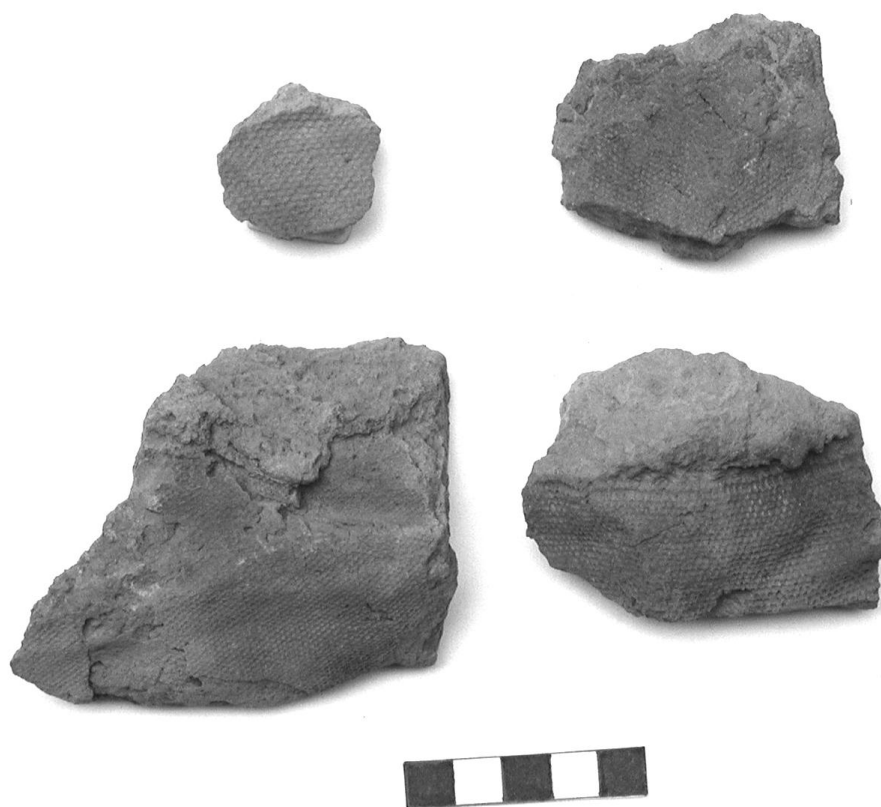
Foto 23: Bahareque con impronta de textiles

¹⁶⁸ Como parte de este rasgo consideramos al bahareque, el barro fino, los fragmentos grandes de barro con impronta de tela y los de bahareque con impronta de carrizos (ver Anexo 5, Fotos 23, 24 y 25).

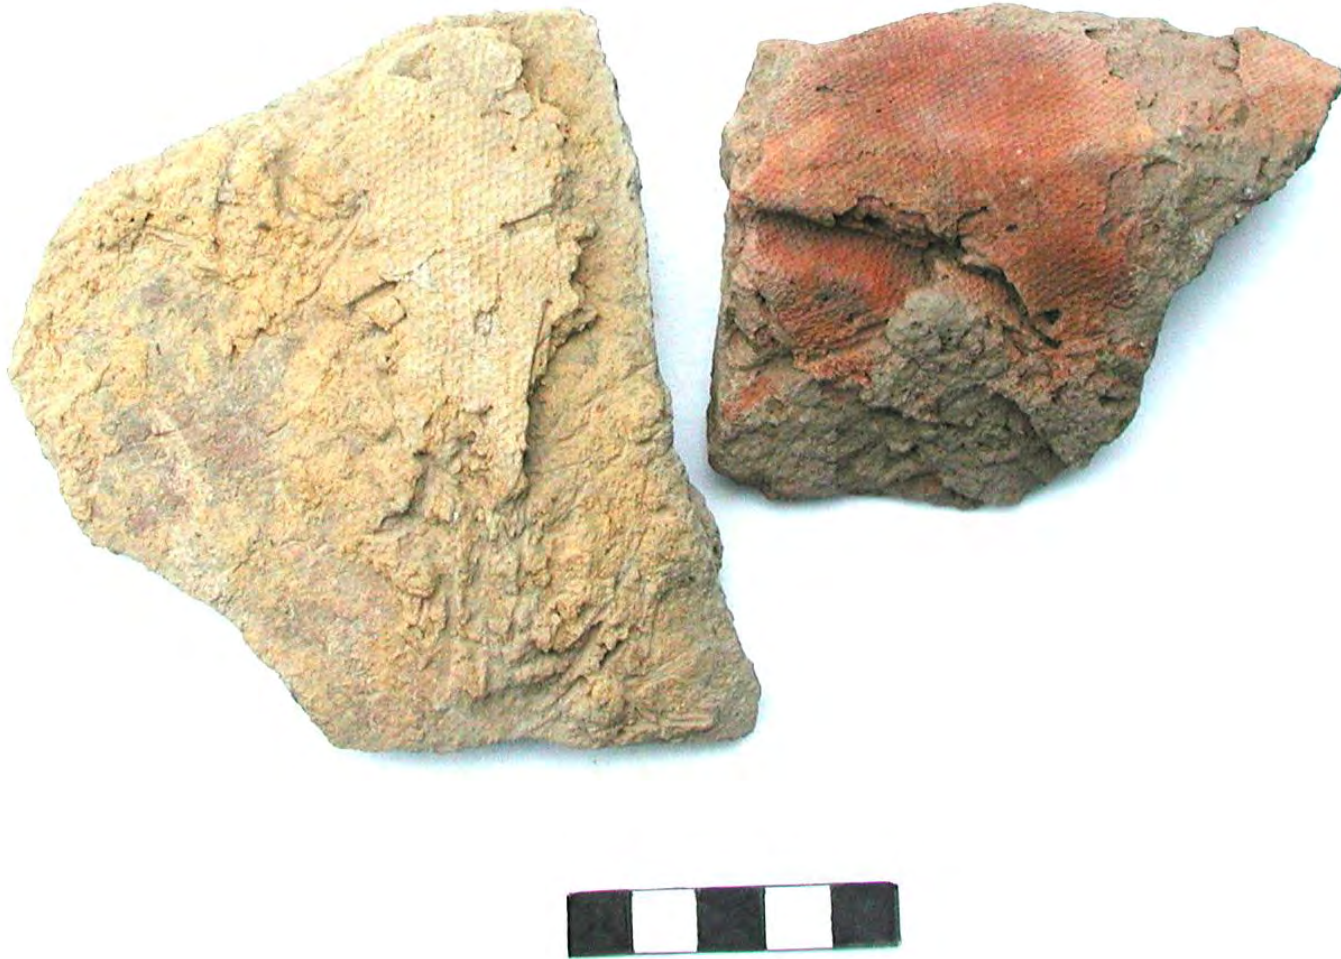
Foto 26: Comparación de la huella textil en tiesto (izq., F12) y bahareque (der., F3)

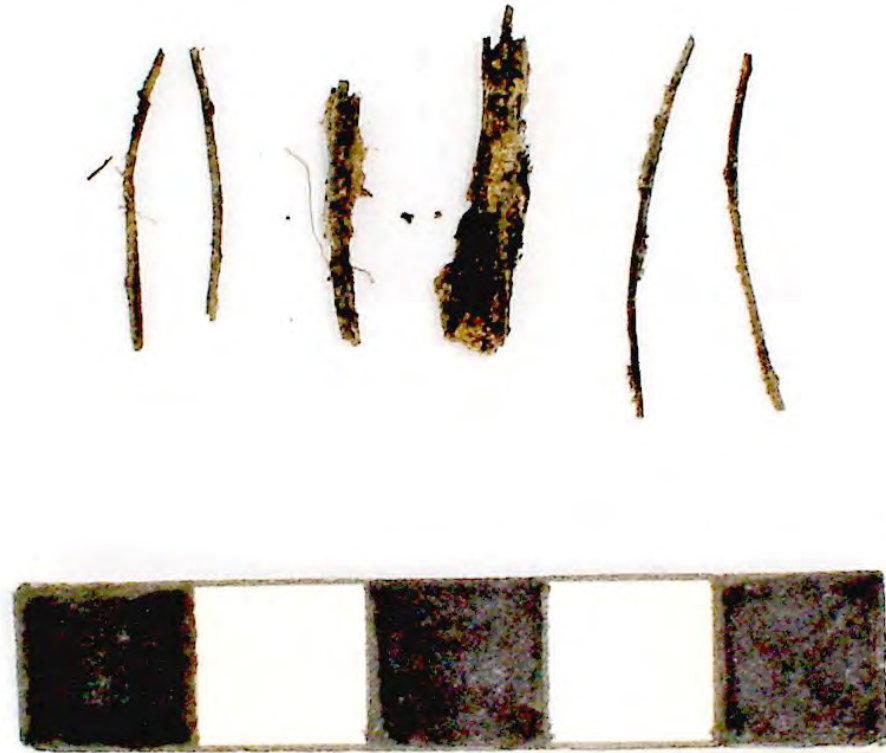
Foto 64: Fibras vegetales contenidas en Bahareque del F3
